13 Millionen Gewinde ohne Wartung

Speedsynchro® im Langzeiteinsatz

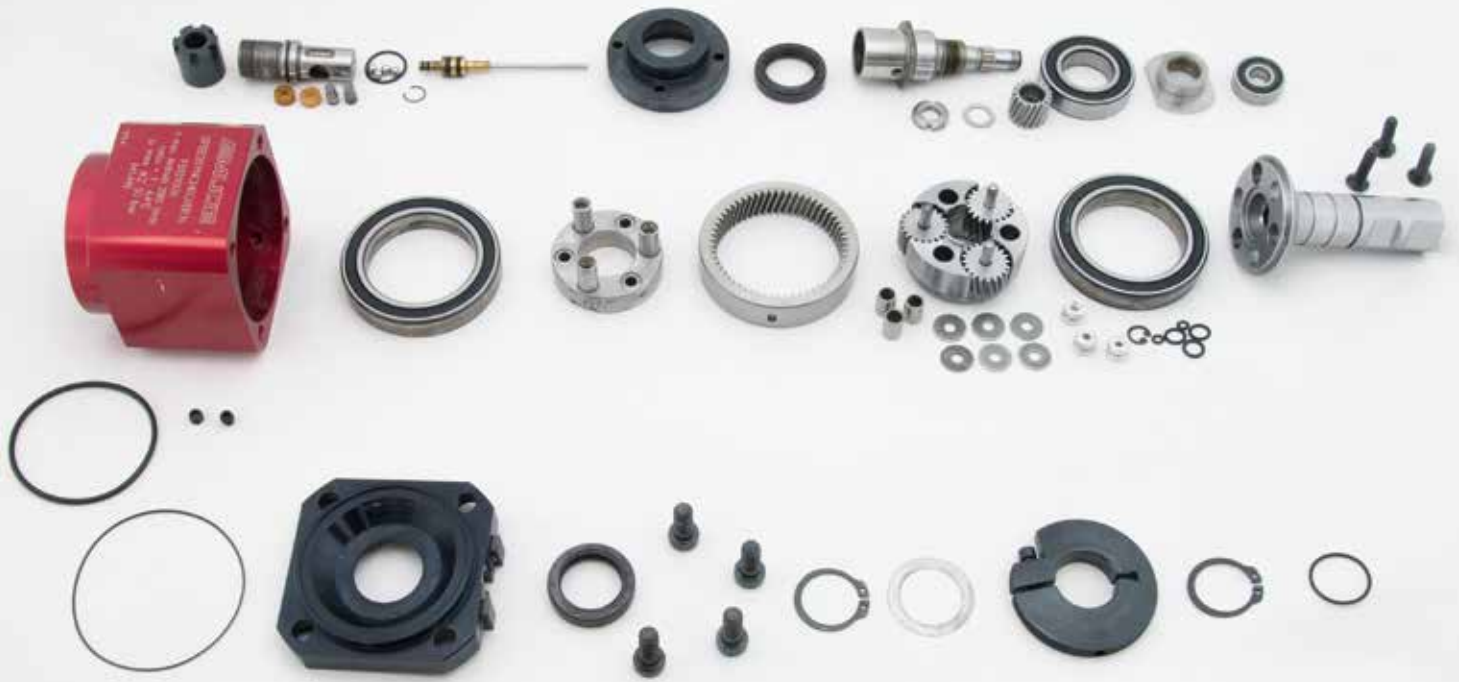
Bild 1/2: Der Getriebebesatz zeigt keinen nennenswerten Verschleiß. Die Getrieberäder befinden sich praktisch noch innerhalb der Fertigungstoleranzen eines neuen Getriebes.

Bild 1: Getrieberäder sind innerhalb der Fertigungstoleranz des Speedsynchro®.

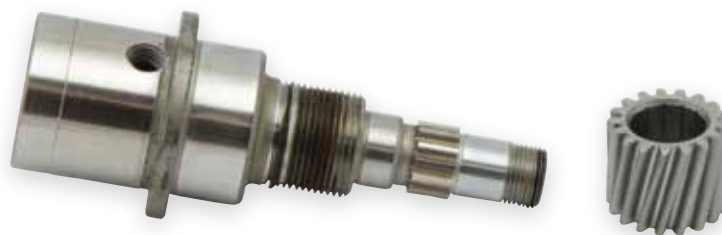
Bild 2: Getriebebesatz des Speedsynchro®.

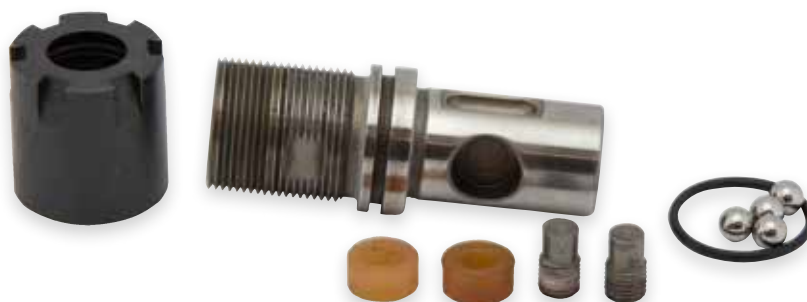
Bild 3: Für 13 Millionen Gewinde und einer Vielzahl Gewindebohrerwechselungen zeigt der Spannkopf und die Spannmutter keinen Verschleiß. Die Dämpfungselemente sind in akzeptablem Zustand – ein Wechsel ist aber anzuraten. Die Drehmomentmitnahmekugeln und die Kugellaufbahnen sind ohne Beschädigungen.

Bild 3: Spannkopf und die Spannmutter zeigen keinen Verschleiß.

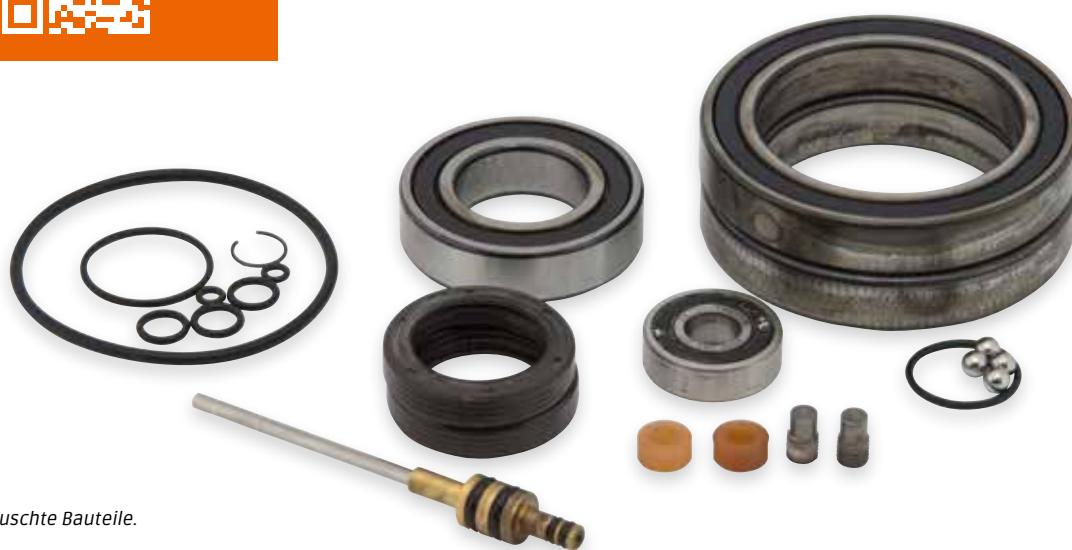
Bild 5: Im Bild unten sind die Bauteile zu sehen, die ausgetauscht wurden. Die Bauteile wurden nicht aufgrund des Werkzeugausfalls gewechselt, sondern im Rahmen der Überprüfung des Verschleißzustandes.

Bild 5: Ausgetauschte Bauteile.
